TUSSENBAC PAKKING - VERVANGING

Nummer reparatie-
instructies:
18003

Model
BUS

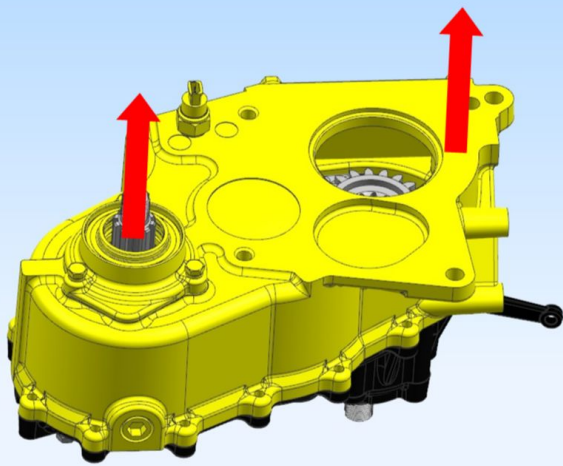
Afb 2

1. Verwijder de bouten die het carter en het deksel met elkaar verbinden.

S=12

S=13

aanhaalmoment- 15 N·m

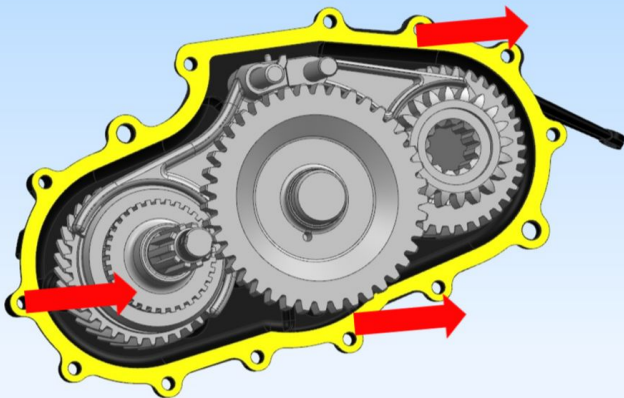
Afb 3

2. Verwijder de tussenbak en laat alle assen in het carterdeksel.
