VERSNELINGSBAK EN TUSSENBK - OLIE AFTAPPEN / VULLEN (C)

Nummer reparatie-instructies:
00210

Geldt voor
TRANSMISSIE 5 ST

Model
COMBI

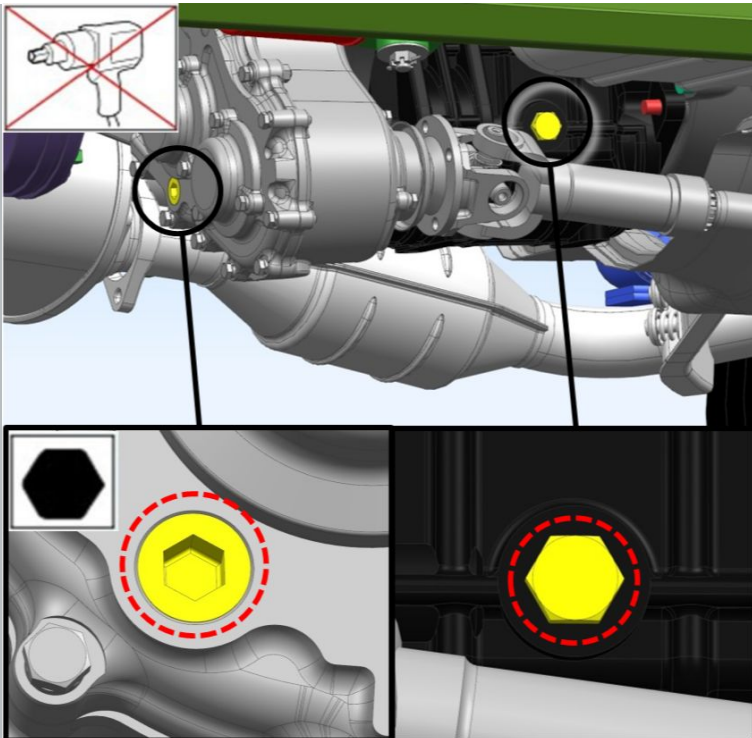
Afb 1

1. Verwijder de vulpluggen van de versnellingsbak en tussenbak.

S=22

SW=12

aanhaalmoment- 60 N·m

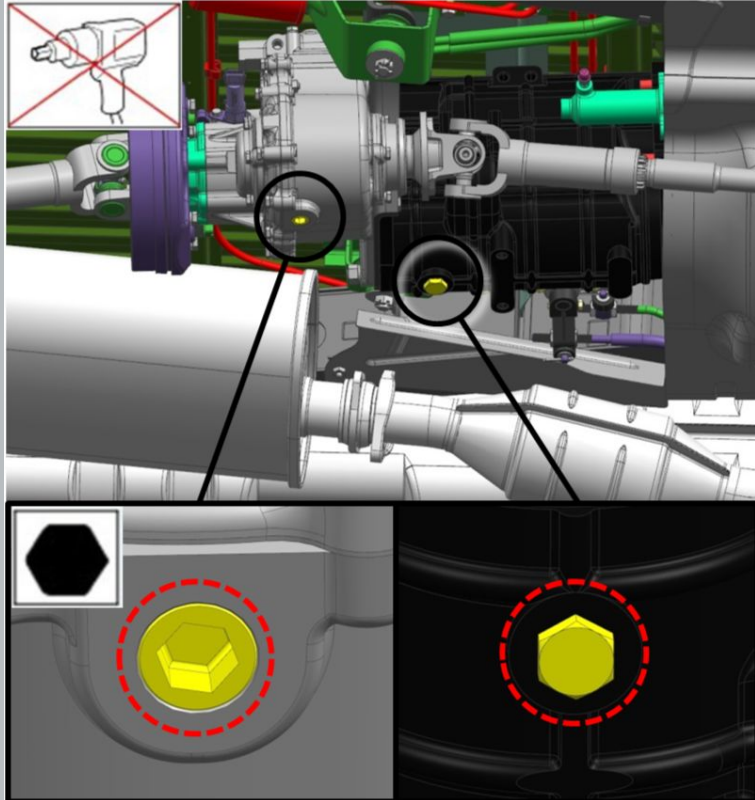
Afb 2

2. Plaats een opvangbak eronder om de olie af te tappen.

3. Verwijder de aftappluggen van de transmissie en tussenbak.

aanhaalmoment- 60 N·m

Reinig de pluggen van slijtagereesten.

4. Laat de olie weglopen.

Wachttijd is 3-5 minuten.

5. Draai de aftappluggen van de transmissie en tussenbak vast.

Breng afdichtmiddel aan op de schroefdraad van de pluggen voordat u deze installeert.

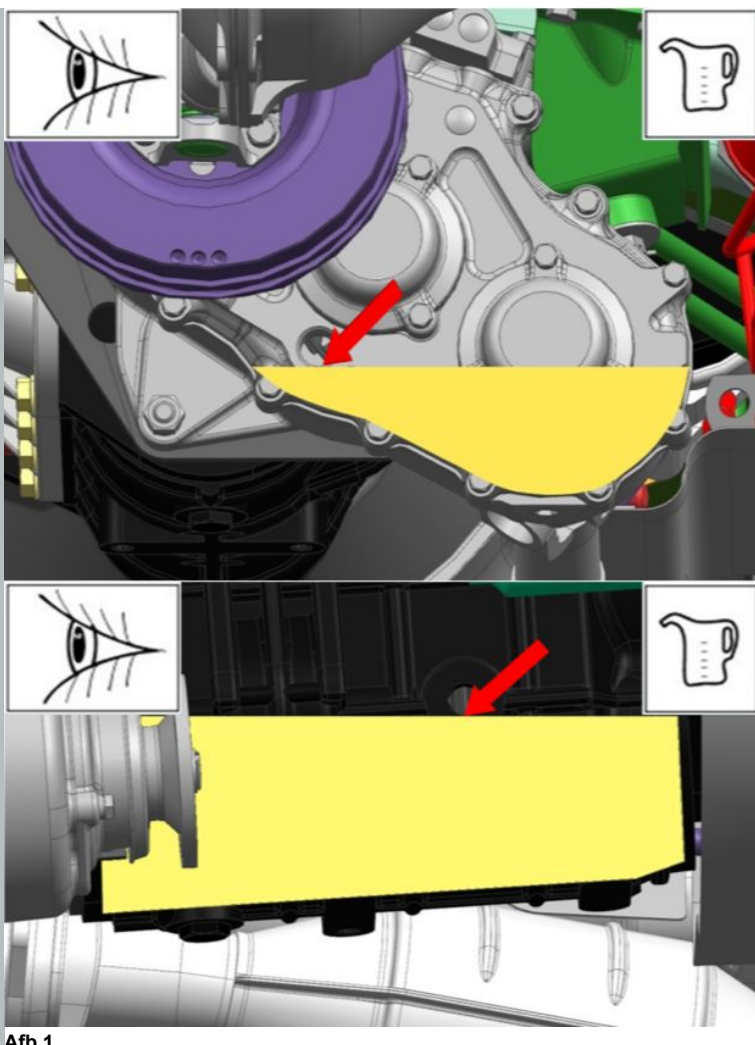
Afb 1

1. Breng het oliepeil in de transmissie en tussenbak op het peil.

Het oliepeil moet zich aan de onderkant van de vulopening bevinden.

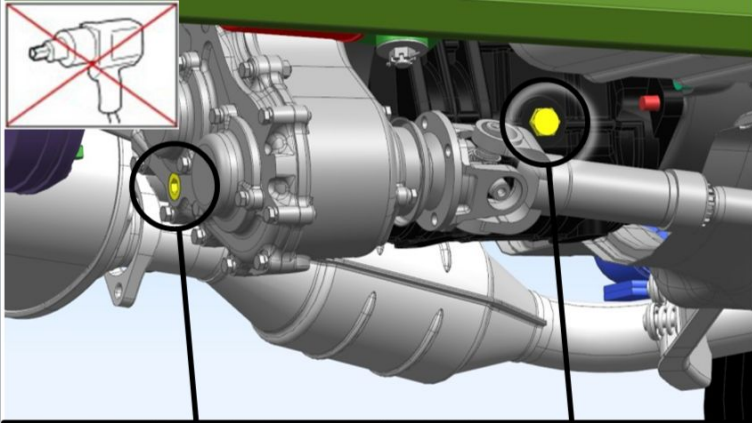
2. Draai de vulpluggen van de versnellingsbak en tussenbak vast.

S=22

SW=12

aanhaalmoment- 60 N·m
