STUURBEKRACHTIGING - ONTLUCHTING (C)

Reparatie-instructies nummer 00235	Naam reparatie-instructies Stuurbekrachtiging - ontluchting (C)	Geldt voor 390995000048000 ...
Model BUS	Productie periode allemaal	Wijziging niet geselecteerd

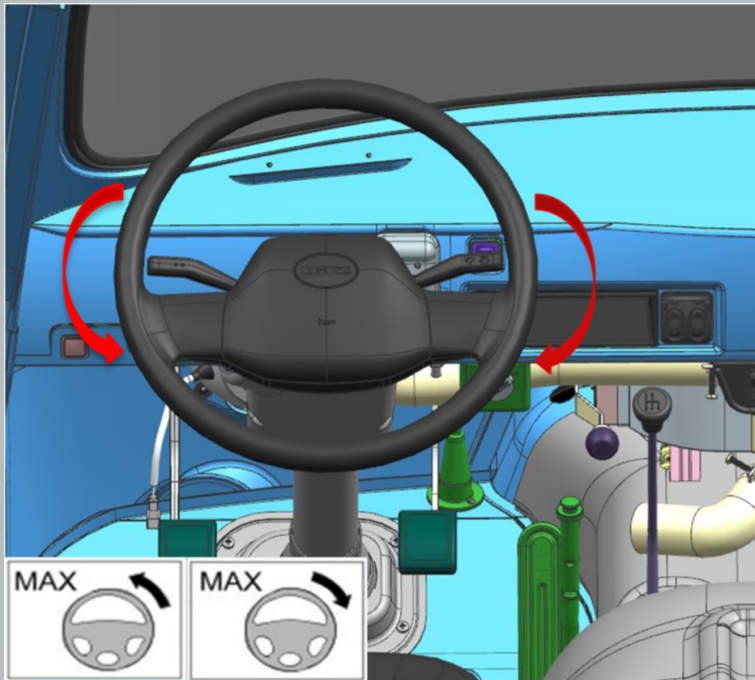
Afbeelding 4

2. Draai het stuurwiel van aanslag tot aanslag (niet minder dan 5 keer in elke richting) totdat er geen luchtbelletjes meer uit de olie in het reservoir komen.

Voer de procedure uit met de motor uit en opgetilde voorwielen.
