MONTAGE TUSSENBAK (C) - VERWIJDERING / INSTALLATIE

Nummer reparatie-instructies:
18001

Model
COMBI

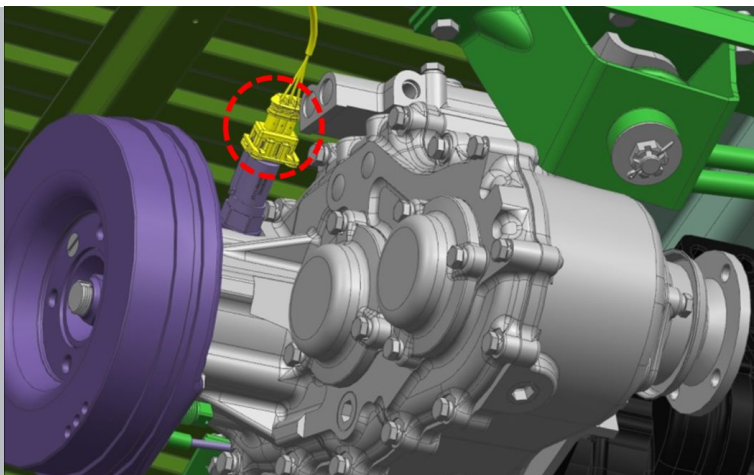
Afb 1

1. Koppel de kabelboomconnector los van de snelheidssensor.

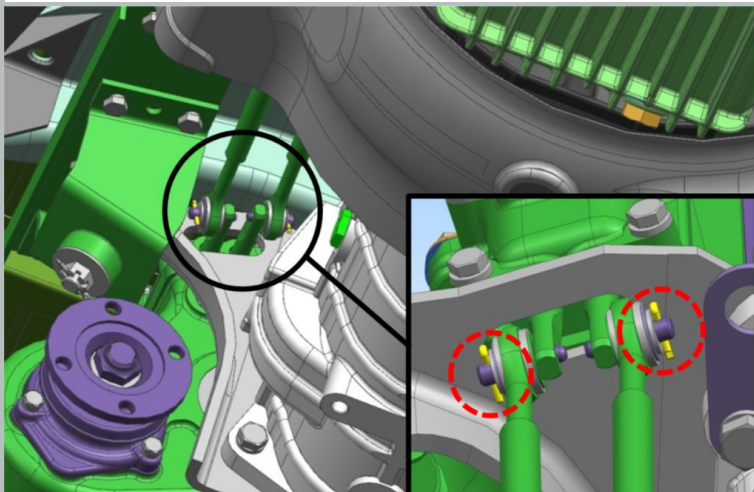
Afb 2

2. Verwijder de splitpennen en ringen van de stangen van de tussenbak.

⚠ MELDING: Hergebruik van splitpennen is niet toegestaan.

3. Koppel de aandrijfstangen van de tussenbak los.

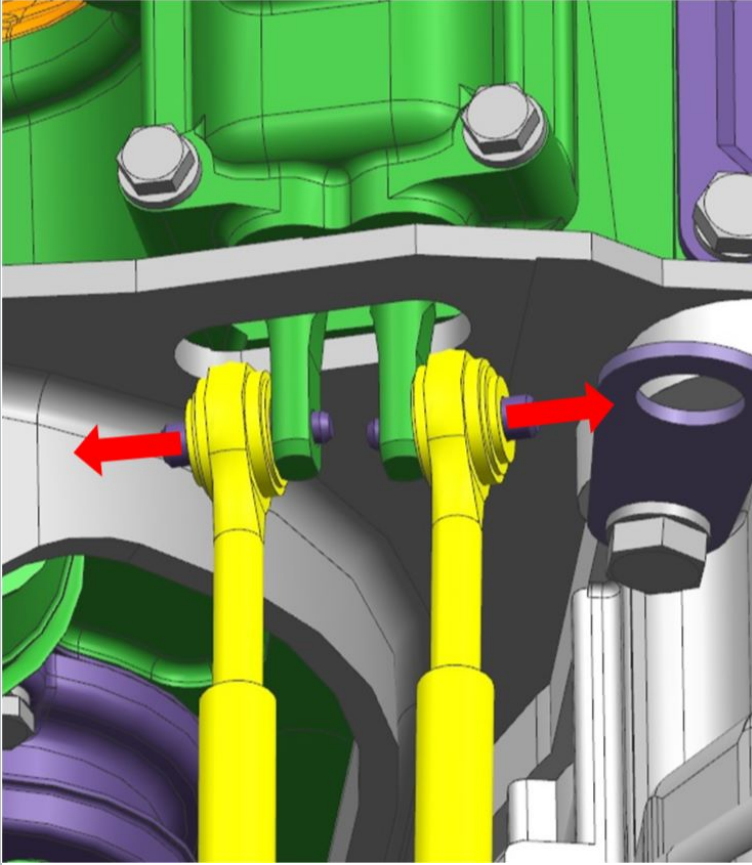
Afb 3

4. Verwijder de splitpen en de pen van de parkeerremhendel.

⚠ MELDING: Hergebruik van splitpennen is niet toegestaan.

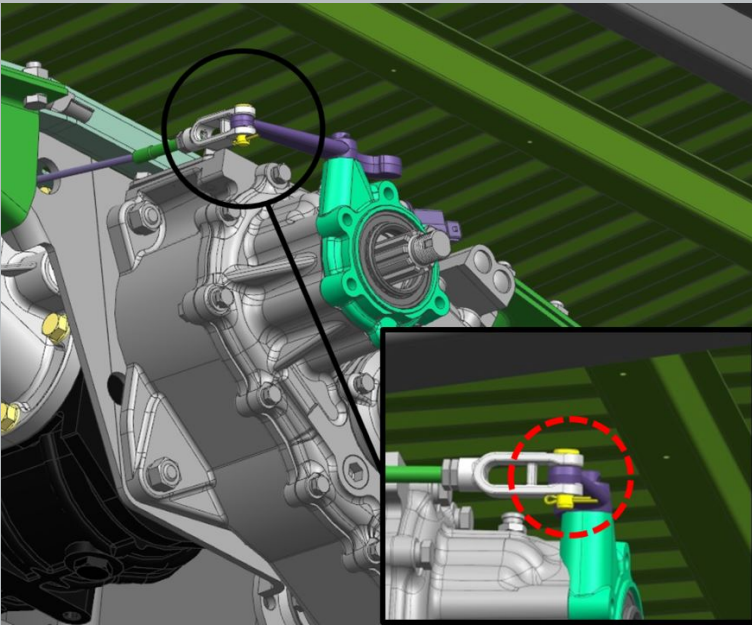
Afb 4

5. Verwijder de bouten met ringen die de tussenbak vastzetten.

S=17

aanhaalmoment- 50 N·m

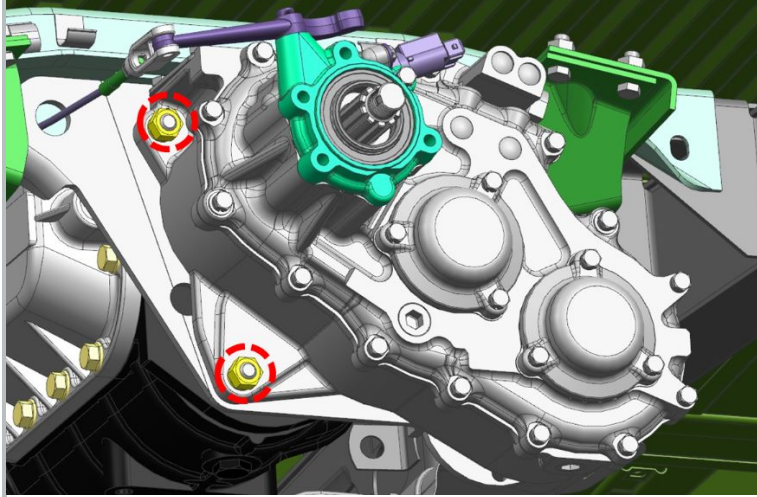
Afb 6

6. Draai de moeren en ringen los waarmee de tussenbak is bevestigd.

S=19

aanhaalmoment- 50 N·m

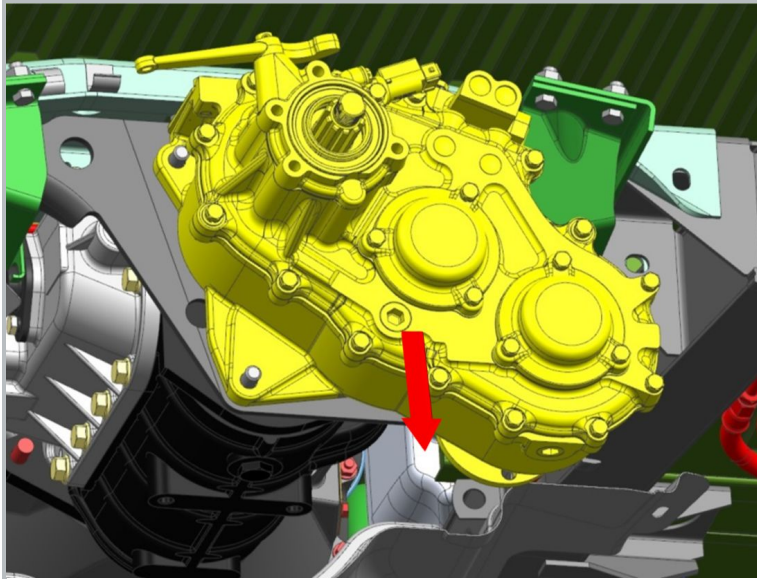
Afb 7

7. Verwijder de tussenbak.

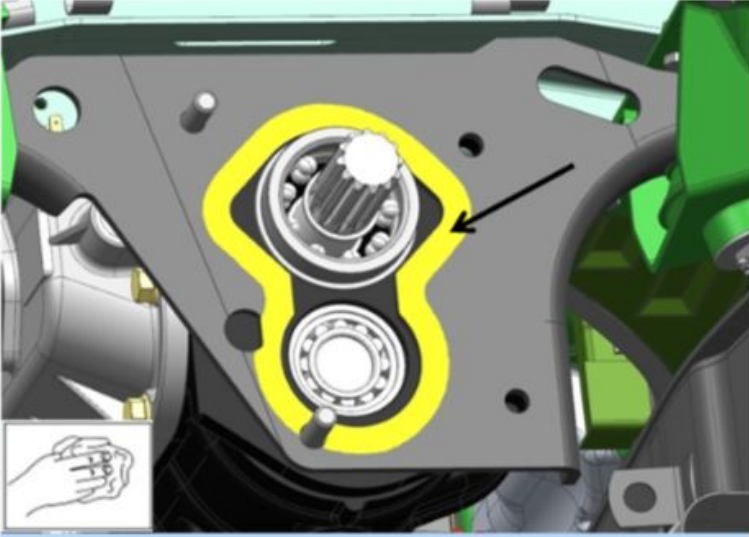
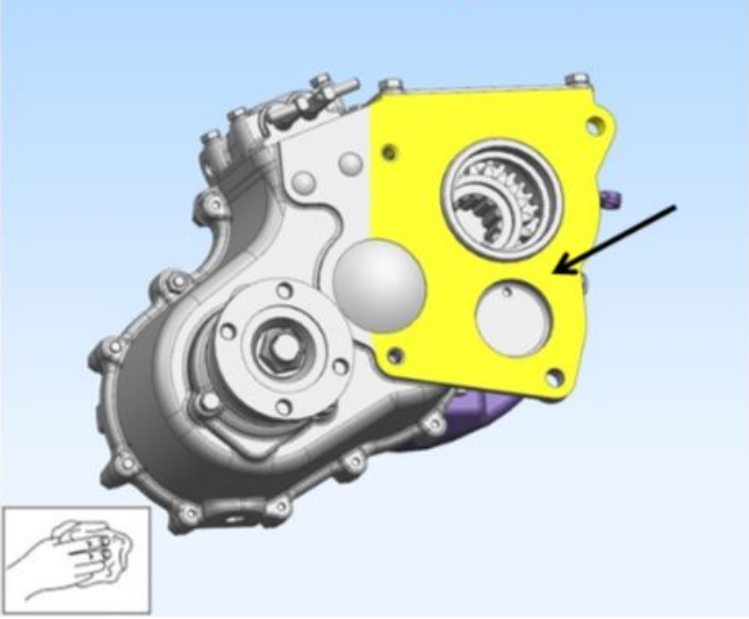
Afb 1

1. Reinig de verbinding tussen de tussenbak en de montageplaat.

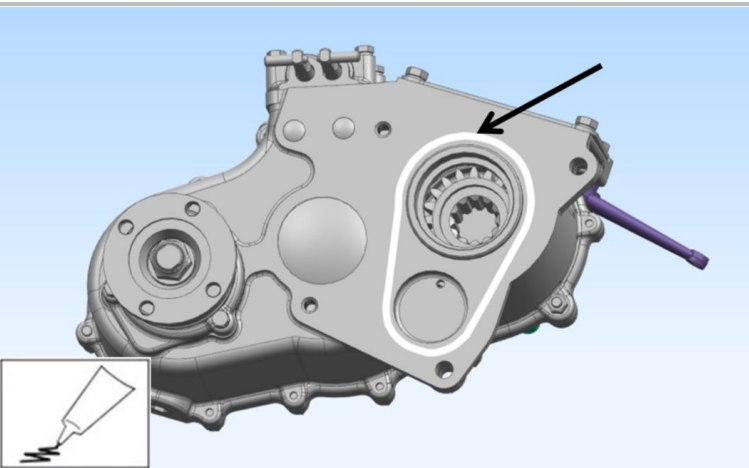
Afb 2

2. Breng afdichtmiddel aan op de tussenbak.

Roldikte 5 mm.
