VOORAS CARDANAS (C) - VERWIJDEREN / AANBRENGEN

Nummer reparatie-instructies:
22003

Geldt voor
AANDRIJFAS ACHTERAS (VOOR UAZ 3741, 5-ST.
Versnellingsbak, TIMKEN, L MAX = 647 MM, L MIN
= 592 MM)
...

Model
COMBI

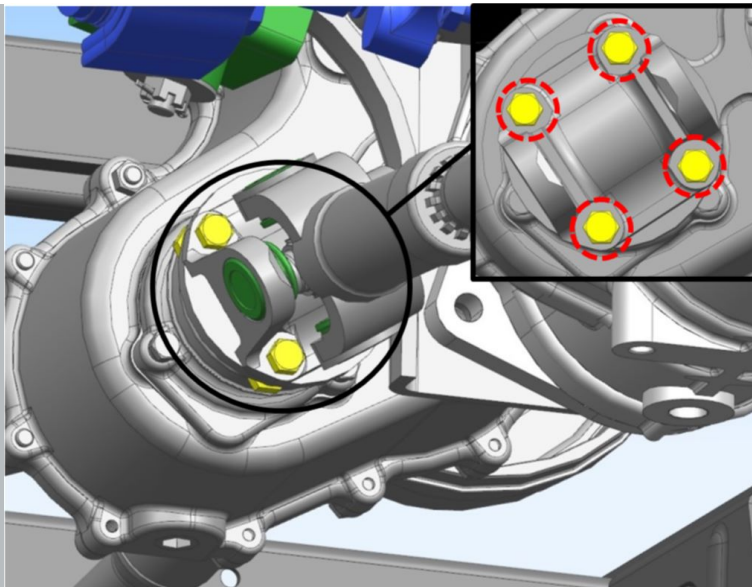
Afb 1

1. Draai de moeren met ringen los en verwijder de bouten.

S=17

S=14

aanhaalmoment- 50 N·m

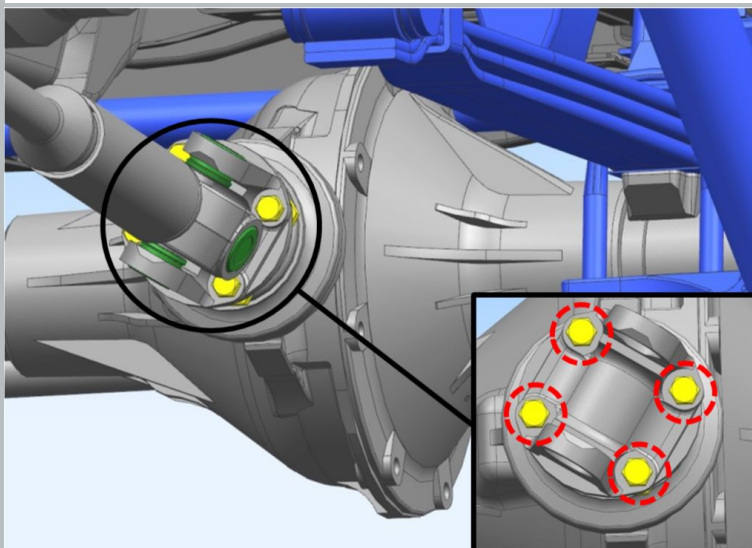
Afb 2

2. Draai de moeren met ringen los en verwijder de bouten.

S=17

S=14

aanhaalmoment- 50 N·m
