MOTORKAPBESCHERMING (LINKS) - VERWIJDEREN / AANBRENGEN (C)

Nummer reparatie-
instructies:
84003Naam reparatie-instructies:
Motorkapbescherming (links) - Verwijderen / Aanbrengen (C)Geldt voor
396295000046000Model
BUSProductie periode
alleWijziging
Niet geselecteerd

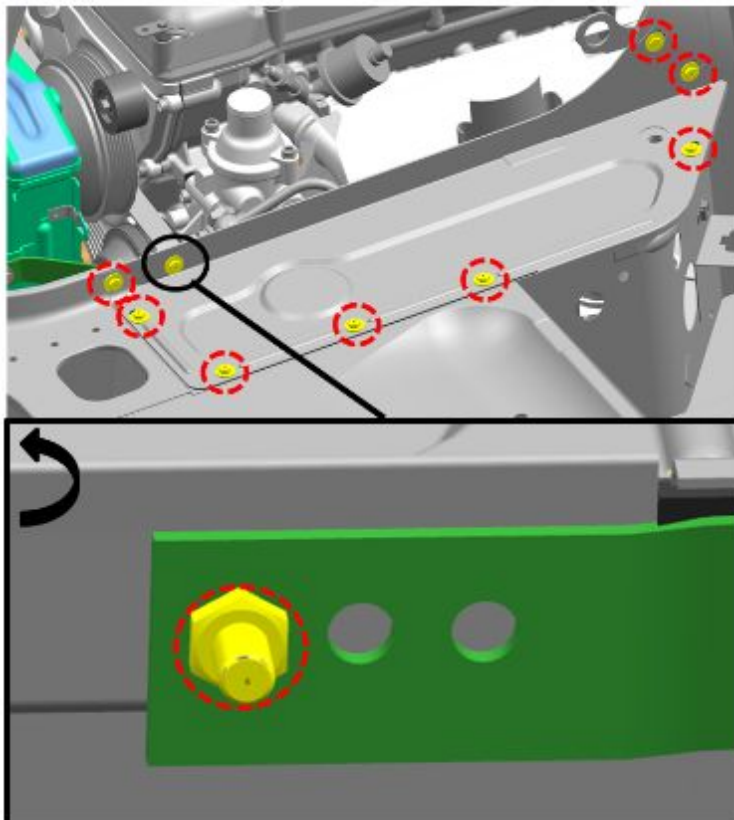
Afb 1

1. Verwijder de bouten, moeren en ringen waarmee het motorkapschild is bevestigd.

S=10

aanhaalmoment- 7 N·m

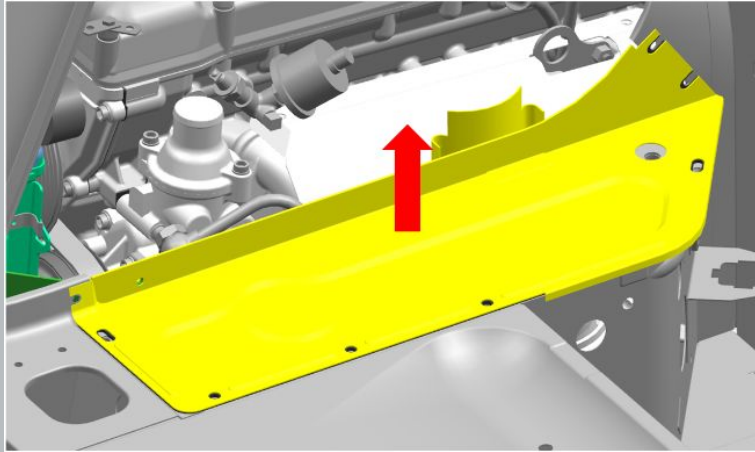
Afb 2

2. Verwijder het motorkapschild met de afdichting.
